AB Carl Langes Vej 39-54 Overordnet tilstandsrapport

Sagsnr. 89530
Oktober 2018

Denne overordnede tilstandsrapport beskriver kort den byggetekniske stand af ejendommen Boligforeningen Carl Langes Vej 39-54 beliggende Carl Langes Vej 39-54, 2500 Valby.

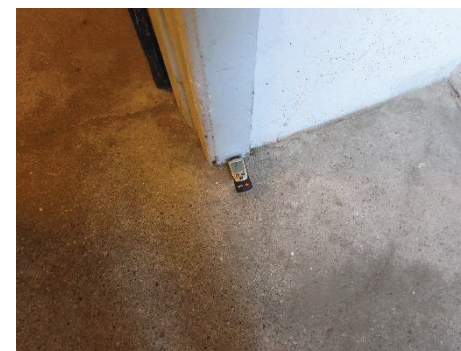
Afhængig af betonens kvalitet, kan der godt komme fugt ind fra jorden – og dette kan ses nogle steder i kælderene. I enkelte blokke oplyses det, at problemet er mere omfattende end blot kosmetisk, idet vand

*Kældergulv og -
indervæg*

ifm. kraftige regnskyl trænger igennem kælderydervægge i sådan grad, at fugten medfører følgeskader på indbo i kælderen.

Hvis der på et tidspunkt skal etableres ny belægning og/eller kloak, kan det overvejes samtidigt at grave op langs facaderne, blotte kælderydervæggen, istandsætte og overfladebehandle den, og oplægge isoleringsplader inden der lukkes.

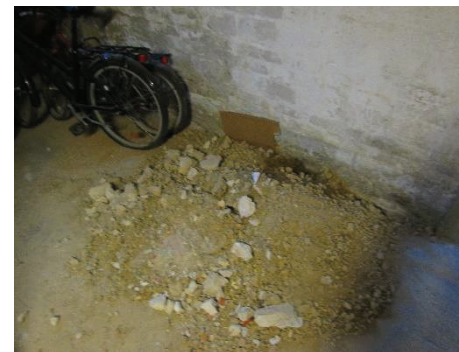
I en enkelt blok er der udført forsøg med etablering af en pumpebrønd i kældergulvet. Dog blev vand på kældergulvet bremset af en skillevæg før det nåede pumpebrønden.

Forsøg med etablering af intern pumpebrønd.

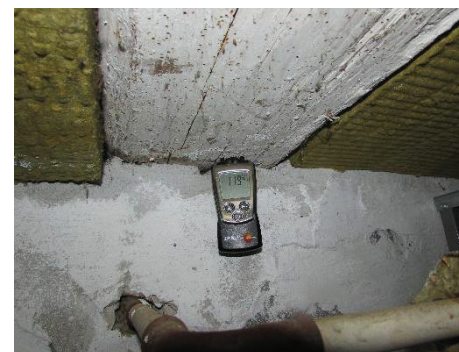
Ved enkelte rørgennemføringer i kælderydervægge vurderes huller ikke at være tilstrækkeligt udstøbte, hvilket ligeledes kan medføre øget vandindtrængen når jorden på udvendig side er kraftigt opfugtet.

Etagebjælke og rørgennemføring.

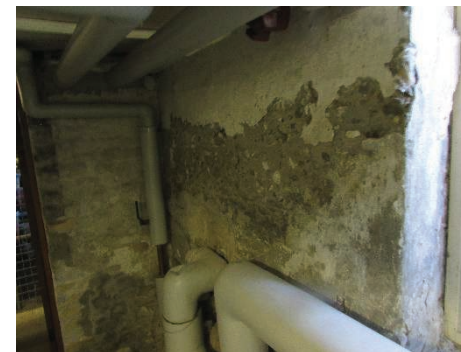
*Kældervæg i
"murermesterbeton"*

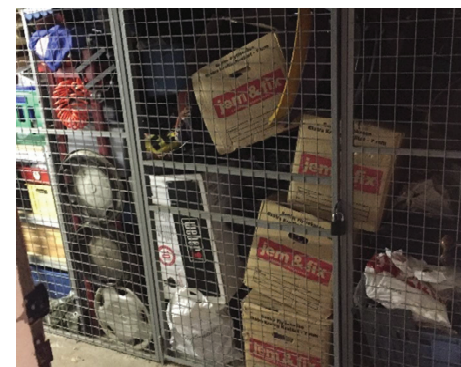
Endvidere er det vigtigt at man i vinterhalvåret udlufter kælderen da dette kan få fugtniveauet til at falde. Men dette kræver at der er plads luftcirkulation, hvilket vurderes vanskeligt under de nuværende forhold, hvor mængden af indbo generelt er stor. Det anbefales at mængden af indbo reduceres til et minimum, hvor organiske materialer, træ og pap samtidig fjernes.

*Mængden af indbo
i kældre er generelt
ret stor.*

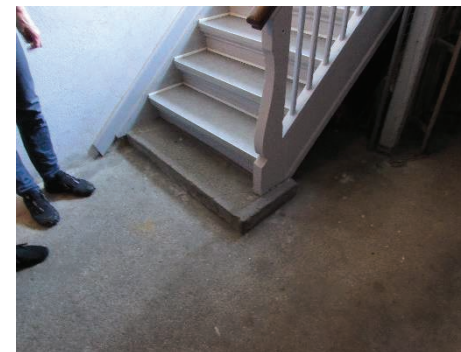
Der kan trække lidt fugt op fra kældergulvet til trappevanterne. Ved flere blokke ses mere eller mindre nedbrudte fodpaneler og trappevanger som må forventes at spredes.

Trappeløb mod kælder, nederste trin i beton.

Hvis der på et tidspunkt kommer råd- eller svampeskader, kan det overvejes at udskifte trappens nederste dele til støbte konstruktioner samt at fjerne træ i kontakt med kældergulvet.

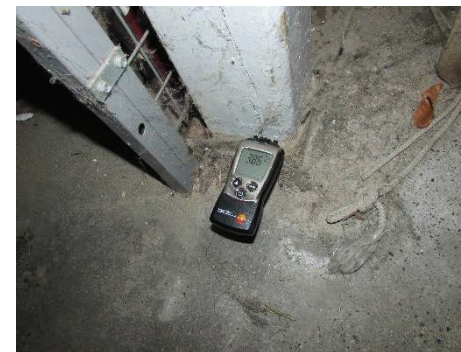
En måling i stolpen der holder trapperepos ved et indgangsparti viser 38% svarende til et forhøjet fugtniveau.

Det vurderes at trædele i kontakt med kældergulv opfugtes til et niveau hvor der er grobund for råd og svampeskader.

Fugtmåling af træstolpe der holder trapperepos.

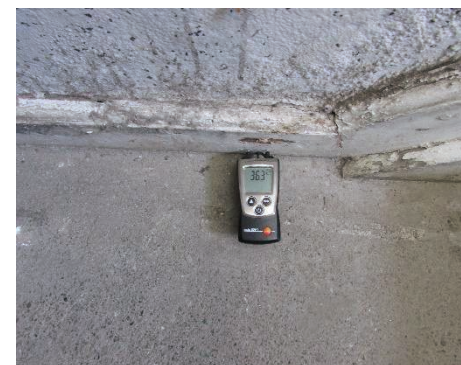
Yderligere en måling i træværket ved kældergulvet i fodpaneler i kælder viser 36%, ligeledes svarede til et forhøjet niveau.

Fugtindhold i træværk ved kældergulv ved trappe til kælder.

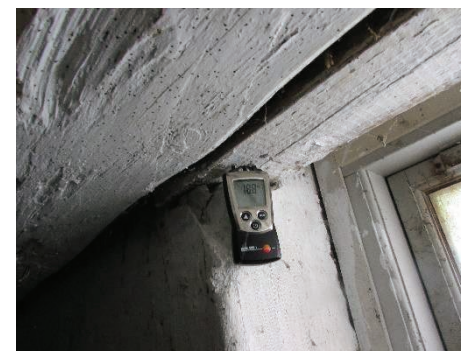
Fugtmåling i kælder

Det anbefales at lade kælderene gennemgå biologundersøgelser for evt. at iværksætte foranstaltninger i etageadskillelsen og/eller i krybekældere.

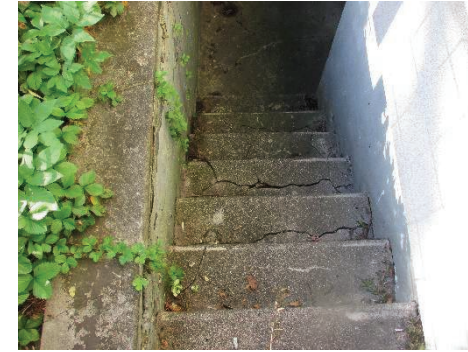
Der er udvendige kældertrapper i beton. Trapperne er umiddelbart i mindre god stand, med større revnedannelser.

*Kældertrappe med
revner i trin*

Ønskes trapperne bevares bør de som minimum istandsættes så revnedannelser lukkes for at undgå yderligere frostsprængninger.

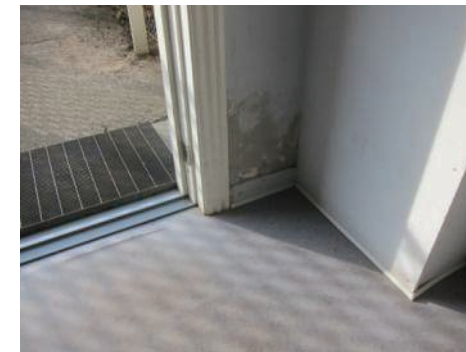
Der ses lidt afskalninger ved en del af gadedørene. Skaderne kan skyldes opstigende fugt samt være som følge af saltning om vinteren.

Afskalning ved opgangsdør

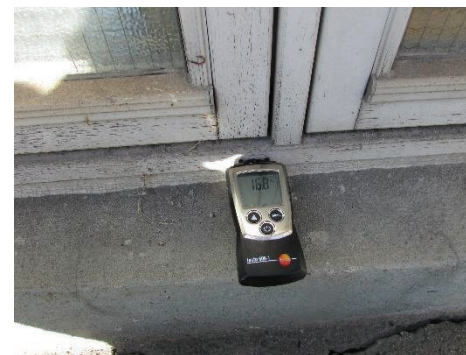
Kældervindue

Udover at vinduerne er af ældre dato ses der på vinduerne en generel mangel på vedligeholdelse, manglende maling, udpining af træværket etc.

Vinduer af denne type kræver vedvarende og løbende vedligeholdelse, hvis de skal bevares i længere tid. Ønskes de nærende bevaret må det forventes at der skal afsættes midler til udskiftning af punkterede termoruder og nedbrudt træværk, typisk sideglaslister. Vi har ikke prissat en vedligeholdelse af de nuværende vinduer da det er vores opfattelse, at ejendommen på længere sigt er bedre tjent med at udskifte vinduerne. Endvidere vil det med nye vinduer til kældre, medvirke til at hæve temperaturen i kælderen.

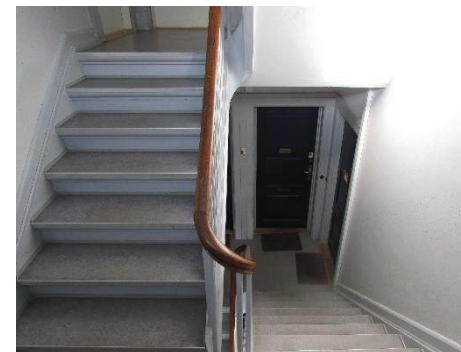
*Istandsæt trappe*

Det anbefales, at ejendommen fortsat istandsætter trapperummene, enten enkeltvis. Alternativt skal alle blokke i mindre god stand søges ud og renoveres samtidig.

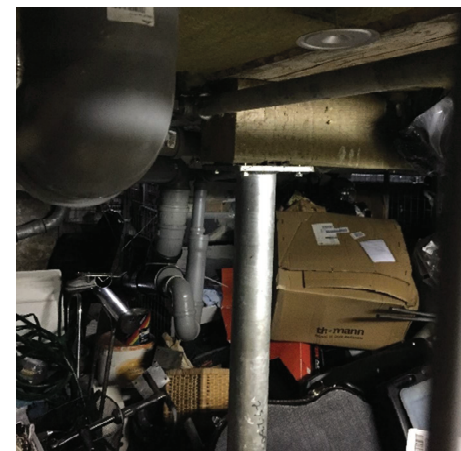
Det er et enkelt sted observeret at der er udført understøtning af etageadskillelsen ved opsætning af en soldat.

Understøtning af etageadskillelse

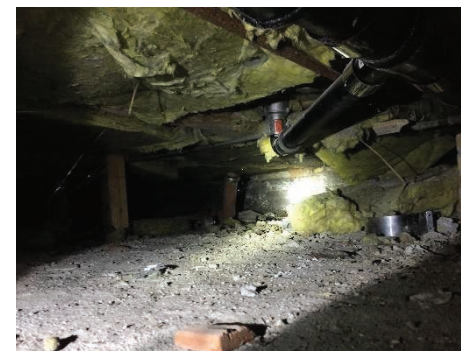
Ved en enkelt bygning har det været muligt at se ind i krybekælderen, det kan konstateres, at der er anvendt blød isolering og at denne er forsøgt opsat, som var det hård isolering. Dette resulterer i at isoleringen enkelte steder er faldet ned.

Isolering i krybekælder

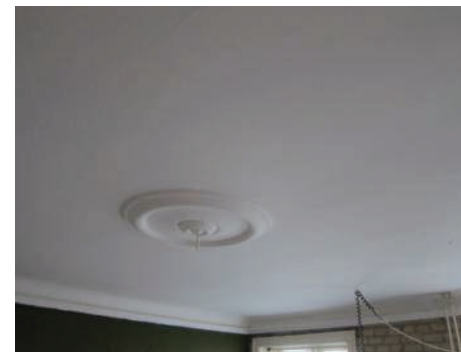
Denne loftskonstruktion revner let ved bevægelser, ligesom ståltråden som holder rørpudden med tiden kan ruste, især i de øverste lejligheder på grund af utætheder.

*Loft med fine
revner*

Revnerne kan reduceres væsentligt ved at opsætte filt.

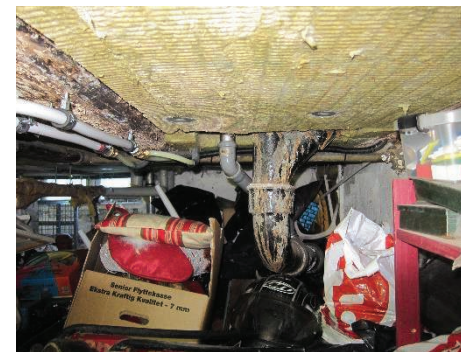
De fleste af toilet-faldstammerne er de oprindelige støbejernsfaldstammer, som fremstår i mindre god stand.

Navnlig i kældrene, hvor faldstammerne ikke er malet, ses gennemtæringerne tydeligt.

*Toiletfaldstamme
af støbejern i kæl-
der*

Det er vores vurdering at de oprindelige toiletaldstammer bør udskiftes om ca. 5 år, og at køkkenaldstammerne på dette tidspunkt også vil være udskiftningsmodne. Dette gøres mest hensigtsmæssigt samtidig med udskiftning af brugsvandsinstallationerne, da der herved vil være en besparelse på retableringsarbejderne.

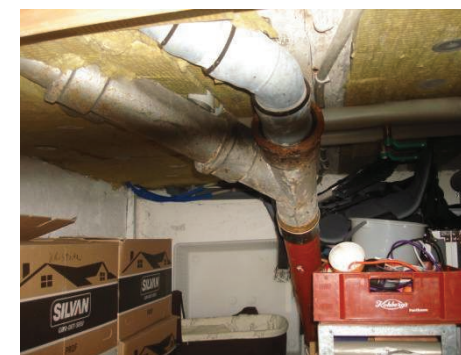
Andre steder er der foretaget partielle reparationsarbejder på faldstammerne.

Der er derfor risiko for sivning og rådskader her, da røret naturligvis ikke er i bedre stand her, og utætheder/skader er svære at se.

De partielle udskiftninger har ikke værdi på lang sigt. Når faldstammen skal udskiftes i etageadskillelsen, skal de øvrige rør fjernes, og det vil ofte være billigere at bruge et nyt rør end at genbruge det gamle.

*Toiletfaldstamme i
kælder, med parti-
elle reparationer*

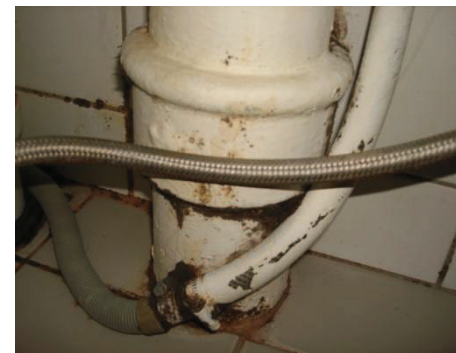
Toiletaldstamme i støbejern i lejlighed

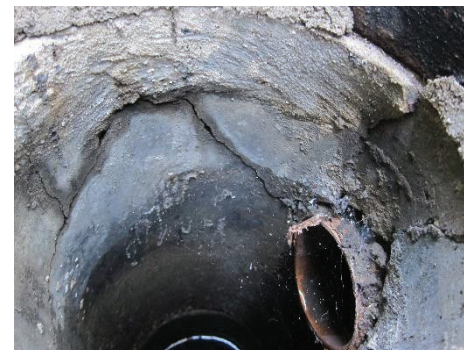
*Sprængning af
brøndsøjle*

Kloakkens fysiske tilstand skal beskrives på baggrund af en tv-inspektion. Med udgangspunkt i ovenstående iagttagelser, mener vi at udførelsen af en tv-inspektion skal prioriteres højt. Tv-inspektionen er i første omgang kun prissat ud fra en enkelt bygning.

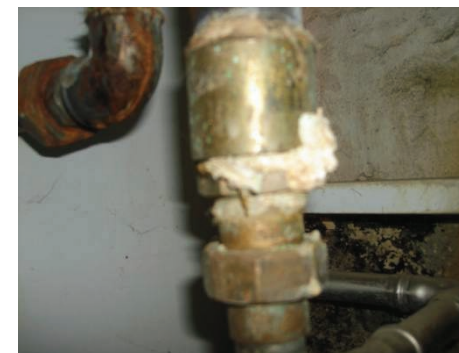
Tærede messingfittings under varmtvandsbeholdere

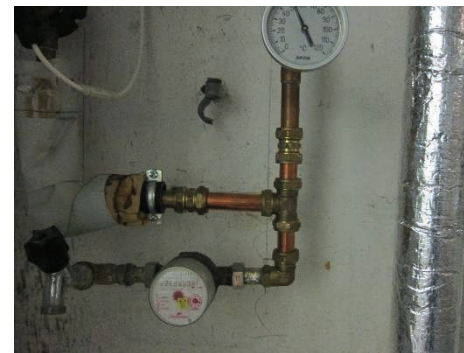
I en kobberørinstallation, vil skader og gennemtæringer komme uden varsel. Årsagen tilskrives hovedsageligt turbulenskorrosion og skyldes en for høj vandhastighed i rørene. Ved besigtigelsen kunne der konstateres udskiftninger af dele af hovedledninger og ledninger omkring cirkulationspumper, hvor vandhastigheden formodes at være størst.

Udskiftede kobberør ved cirkulationspumpe

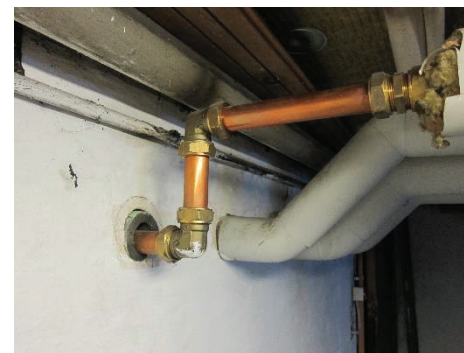
Udskiftet kobberør på hovedledning

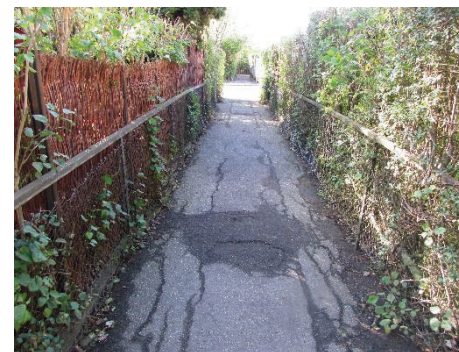
Asfalten er generelt revnet og lidt nedbrudt. Der kan foretages løbende reparationer af skaderne, hvis udseendet af disse kan accepteres.

Asfalt
