AB / EF Lange Carl

Tilstandsrapport & vedligeholdelsesplan

Vedligeholdelsesplan
Carl Langes Vej 49

Tekniker
Eibye Rådgivning
Ukendt rådgiver

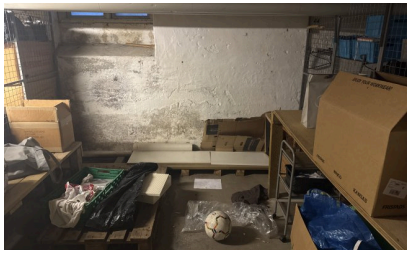
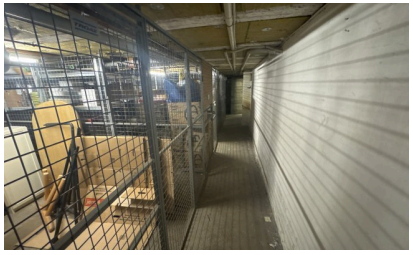
Stand:
Fundamenterne vurderes at være i generel god stand da der på de overliggende facader ikke er nogen synlige tegn på sætninger, som kan stamme fra funderingsforholdene.
Gavlfundamenterne vurderes at være i generel god stand.

Kælderydervæggene fremstår i dårlig stand. Der forekommer mange skader i form af fugtskade, afskalninger og med misfarvet og løst puds som følge af forhøjet fugttransport gennem bygningsdelen. Varmecentralen er hårdt medtaget af fugt, dog har den tidligere være repareret.

Kældergulvene fremstår i god stand. Der er registreret revner og nedbrudte overflader i flere rum, men ingen alvorlige skader.

Anbefaling	Prioritet	Forbedring	Drift/år	kWh/m²	Økonomi
Fugtsikring Etablering af grundmursplader og omfangsdræn mod gård og gade. Nedlægge lyskasserne. Kælderydervæggen isoleres.	4-7 år	-	-	-	1.100.000 kr.

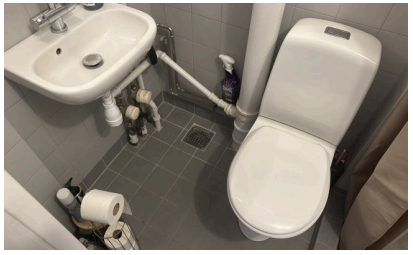
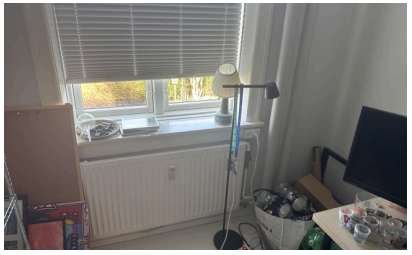
Stand:
Boligerne fremstår velholdt og funktionel. Køkken, badeværelse og de øvrige indvendige flader er overvejende nyere eller istandsatte, og der ses kun almindeligt brugsslid på trægulve og inventar. Ingen synlige tegn på fugt, skimmel, revner eller anden egentlig nedbrydning.

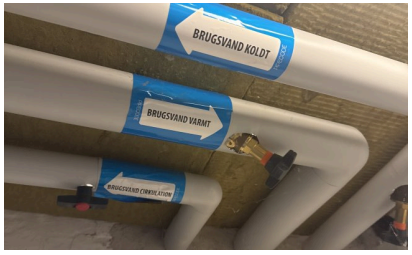
Stand:
Brugsvandsinstallationen vurderes at være i god stand.

Velholdt brugsvandsanlæg med isolerede hovedledninger, mærkede rør.

De viste dele fremstår tørre og uden synlig korrosion eller lækagespor.
