AB Carl Langes Vej 39-54 Overordnet tilstandsrapport

Sagsnr. 89530
Oktober 2018

Denne overordnede tilstandsrapport beskriver kort den byggetekniske stand af ejendommen Boligforeningen Carl Langes Vej 39-54 beliggende Carl Langes Vej 39-54, 2500 Valby.

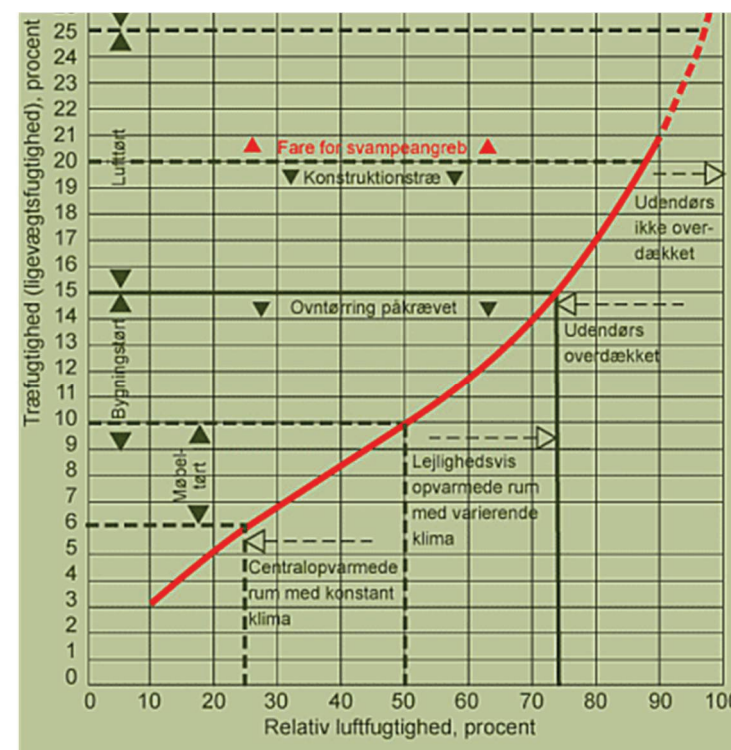
En måling i stolpen der holder trapperepos ved et indgangsparti viser 38% svarende til et forhøjet fugtniveau.

Yderligere en måling i træværket ved kældergulvet i fodpaneler i kælder viser 36%, ligeledes svarede til et forhøjet niveau.

Det vurderes at trædele i kontakt med kældergulv opfugtes til et niveau hvor der er grobund for råd og svampeskader.

Hvis der på et tidspunkt kommer råd- eller svampeskader, kan det overvejes at udskifte trappens nederste dele til støbte konstruktioner samt at fjerne træ i kontakt med kældergulvet.

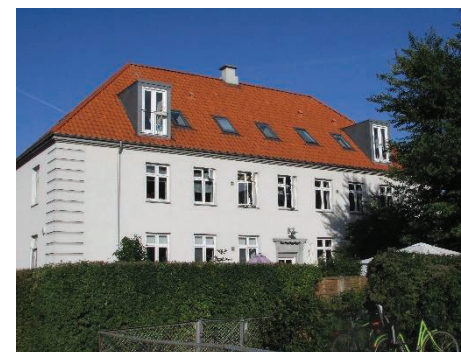
Isoleret facade

Facaderne er isoleret udefra med isoleringsplader, afsluttet med puds og maling. Denne isoleringsmetode er optimal, da den beskytter den oprindelige mur mod klimaet og især mod frost.

Der ses lidt afskalninger ved en del af gadedørene. Skaderne kan skyldes opstigende fugt samt være som følge af saltning om vinteren.

Indvendigt kan der repareres med specialpuds som er mere fugtbestandig og evt. bruges silikatmaling for at få færre afskalninger fremover.

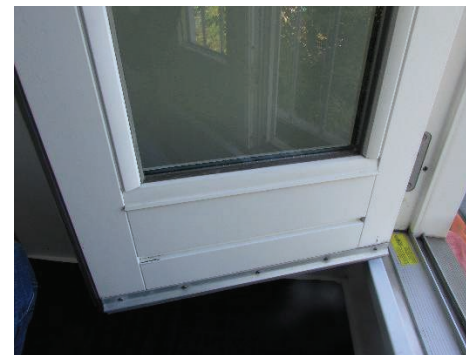
Fransk altandør på 2.sal

Elementerne på 2.sal skal foruden at vedligeholdes på samme måde som de nyere vinduer også løbende maleristandsættes på udvendig side.

Udover at vinduerne er af ældre dato ses der på vinduerne en generel mangel på vedligeholdelse, manglende maling, udpining af træværket etc.

Termoglas begynder at punktere efter ca. 20-30 år, og alle vinduerne må forventes at være punkteret efter 35 år.

Vinduer af denne type kræver vedvarende og løbende vedligeholdelse, hvis de skal bevares i længere tid. Ønskes de nærende bevaret må det forventes at der skal afsættes midler til udskiftning af punkterede termoruder og nedbrudt træværk, typisk sideglaslister. Vi har ikke prissat en vedligeholdelse af de nuværende vinduer da det er vores opfattelse, at ejendommen på længere sigt er bedre tjent med at udskifte vinduerne. Endvidere vil det med nye vinduer til kældre, medvirke til at hæve temperaturen i kælderen.

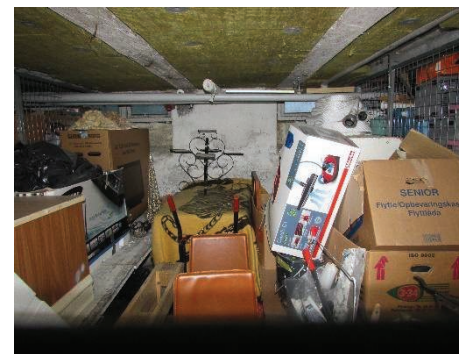
Loft i kælder, isoleret men med synlige bjælker.

Det er et enkelt sted observeret at der er udført understøtning af etageadskillelsen ved opsætning af en soldat.

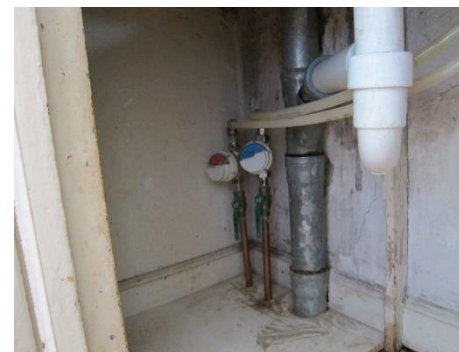
Køkkenfaldstammerne er generelt udskiftet til nyere faldstammer af stål (Loro-X), og fremstår i nogenlunde god stand. Stålfaldstammer som disse holder typisk kun 20-30 år, navnlig i køkkener, hvor belastningen fra fedtstoffer mv. er stor.

Køkkenfaldstammer af stål (Loro-X)

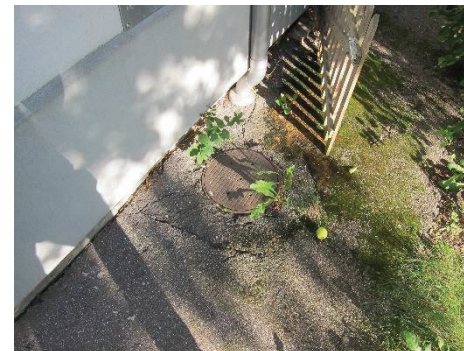
*Afklaring af kloak-
kernes tilstand
kræver en tv-
inspektion*

Kloakkens fysiske tilstand skal beskrives på baggrund af en tv-inspektion. Med udgangspunkt i ovenstående iagttagelser, mener vi at udførelsen af en tv-inspektion skal prioriteres højt. Tv-inspektionen er i første omgang kun prissat ud fra en enkelt bygning.

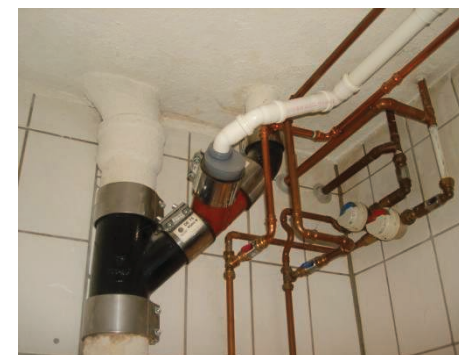
Brugsvandsinstallationer er udført af kobberør

I en kobberørinstallation, vil skader og gennemtæringer komme uden varsel. Årsagen tilskrives hovedsageligt turbulenskorrosion og skyldes en for høj vandhastighed i rørene. Ved besigtigelsen kunne der konstateres udskiftninger af dele af hovedledninger og ledninger omkring cirkulationspumper, hvor vandhastigheden formodes at være størst.

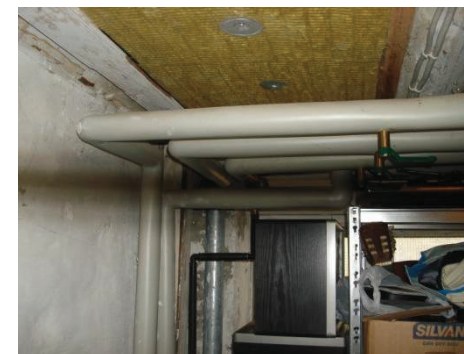
Vandrør i kælder

Der er monteret afspærringsventiler ved alle afgreninger på brugsvandsinstallationen. Afspærringsventilerne er af messing og viser flere steder tegn på tæring.

Udskiftning af samtlige brugsvandsinstallationer for koldt og varmt brugsvand, ved udførelse samtidigt med udskiftning af køkken- og toilet faldstammer, inkl. isolering, reguleringsventiler og vandmålere.

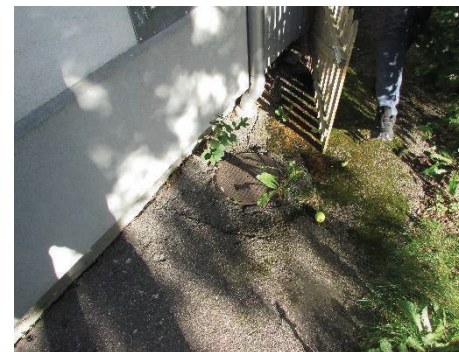
Asfalt

Asfalten er generelt revnet og lidt nedbrudt. Der kan foretages løbende reparationer af skaderne, hvis udseendet af disse kan accepteres.

Alternativt til løbende reparationer kan det overvejes at fjerne den eksisterende asfalt og lægge en stenbelægning, som vi være mere indbydende og nemmere at reparere fremover, evt. i stil med det som allerede er udført enkelte steder.
